Restauração, conceito e prática: Luis Saia e o exemplo da Casa de Câmara e Cadeia de Atibaia (1958-1961)

A prática do IPHAN em São Paulo: Luis Saia e a restauração da Casa de Câmara e Cadeia de Atibaia (1958-1961)

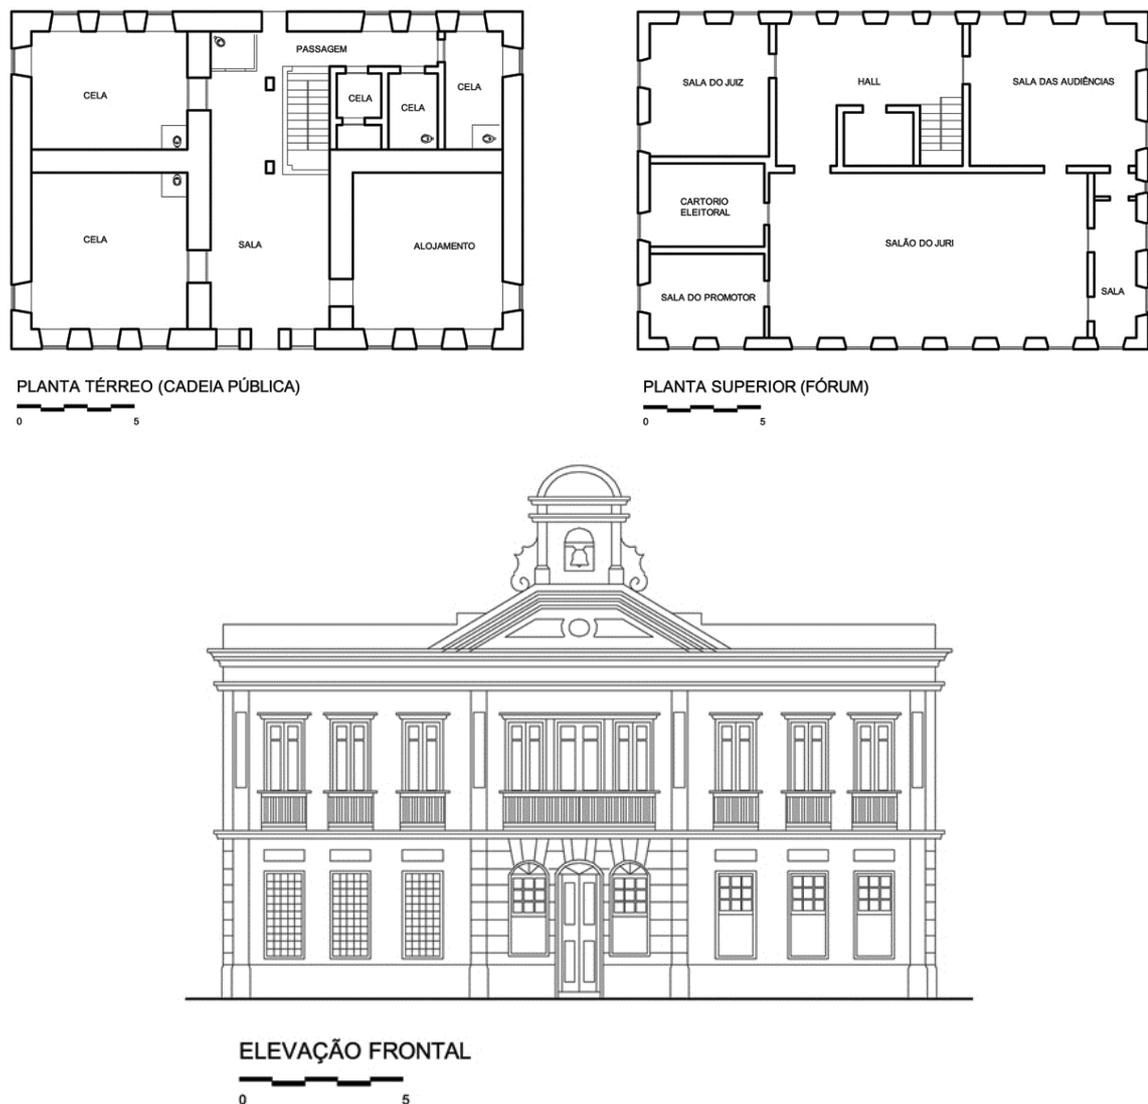
FIGURA 1

**Reprodução em CAD com base na prancha constante no arquivo do IPHAN/SP:
plantas dos pavimentos térreo e superior, e elevação frontal da Casa de
Câmara e Cadeia de Atibaia [s/data].**

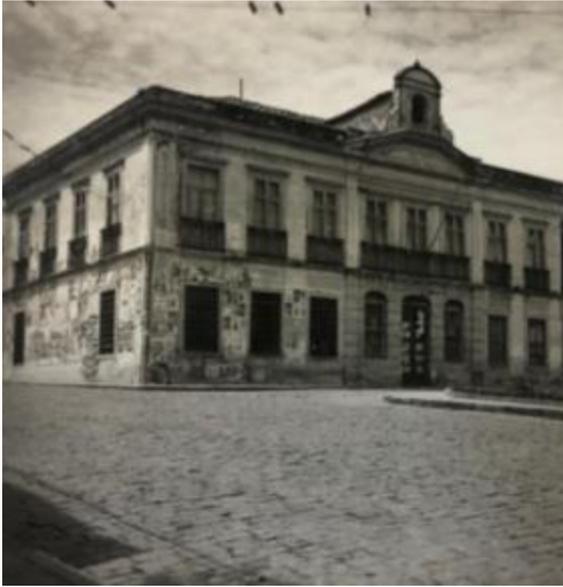
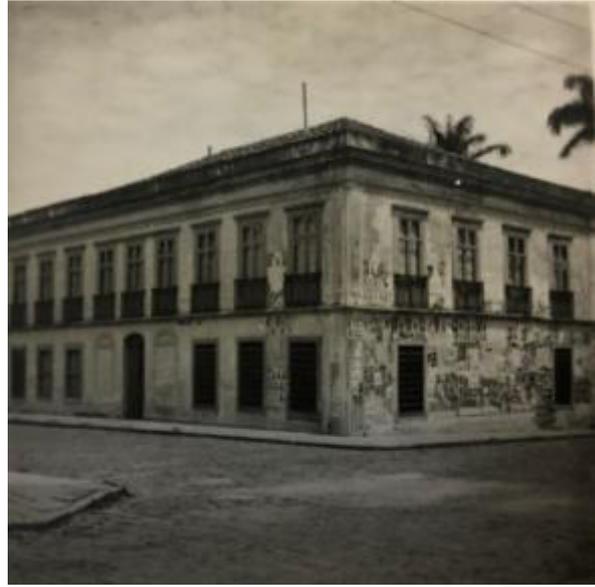
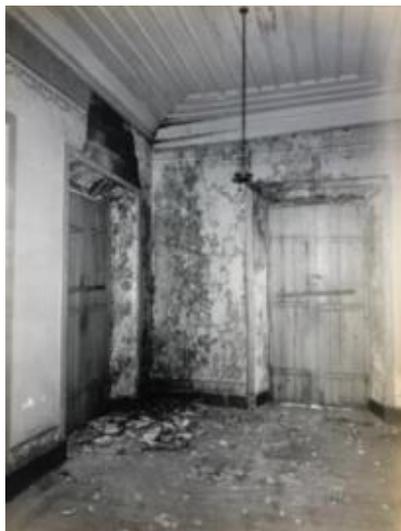
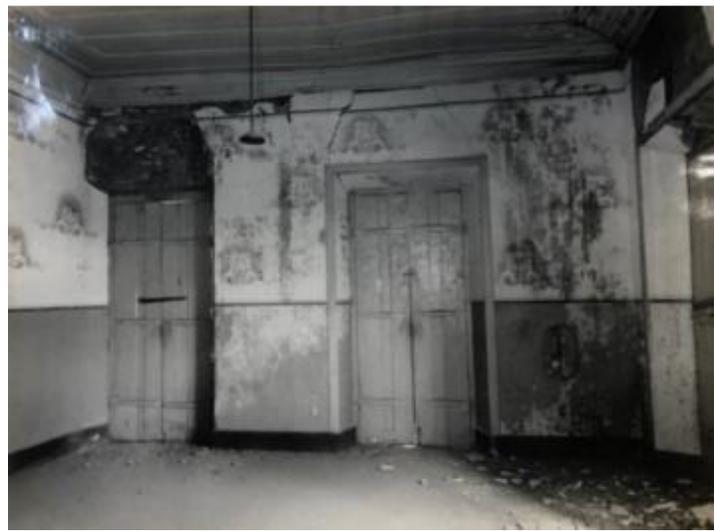
FIGURAS 2 a 5

Escassa também é a documentação informando sobre a real condição estrutural da edificação, preliminarmente ao início da intervenção, tendo sido a maior parte dos registros produzidos a partir do início das obras, em 1958 (ver Figuras 2 a 5). Na ausência de um relatório e de um projeto de restauração propriamente ditos, tal documentação fotográfica constitui uma das principais fontes elucidativas acerca do percurso das investigações e dos procedimentos adotados por Saia. Fotos internas revelam o quão precário era o estado de conservação das argamassas de revestimento e das pinturas que apresentavam manchas enegrecidas e desagregação causadas por infiltrações desde a cobertura – situação visível também nos componentes dos forros em madeira, em desagregação. O aspecto de abandono podia ser percebido a partir do exterior, com a presença de pichações, vedação de vãos e marcas da ação da umidade. As informações disponíveis, no entanto, não deixam nítido o alegado comprometimento estrutural grave.

Registros do aspecto externo, de 14 de novembro de 1958

Acima, imagens do interior, respectivamente térreo e superior, evidenciando o estado crítico de conservação em outubro de 1959.

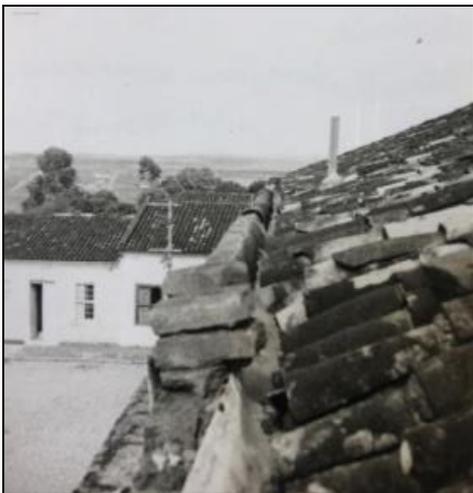
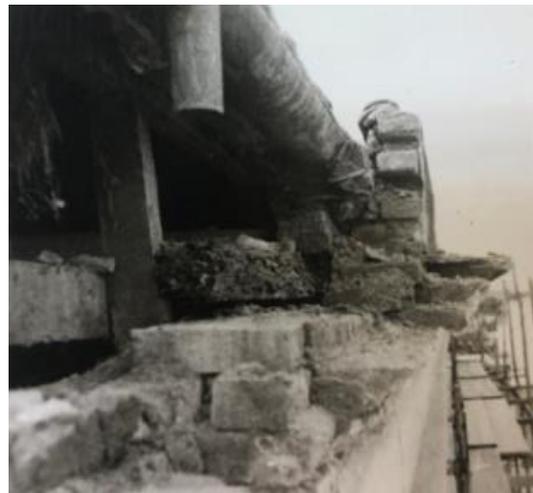
FIGURAS 6 e 7

A legenda da foto, à esquerda, informa: “Remate do telhado, calha de cobre e respaldo da parede, não há platibanda”. Em março de 1960, em outra imagem se registra: “Aspecto do respaldo do telhado sem platibanda, notar a dimensão reduzida da mesma, um simples remate”.

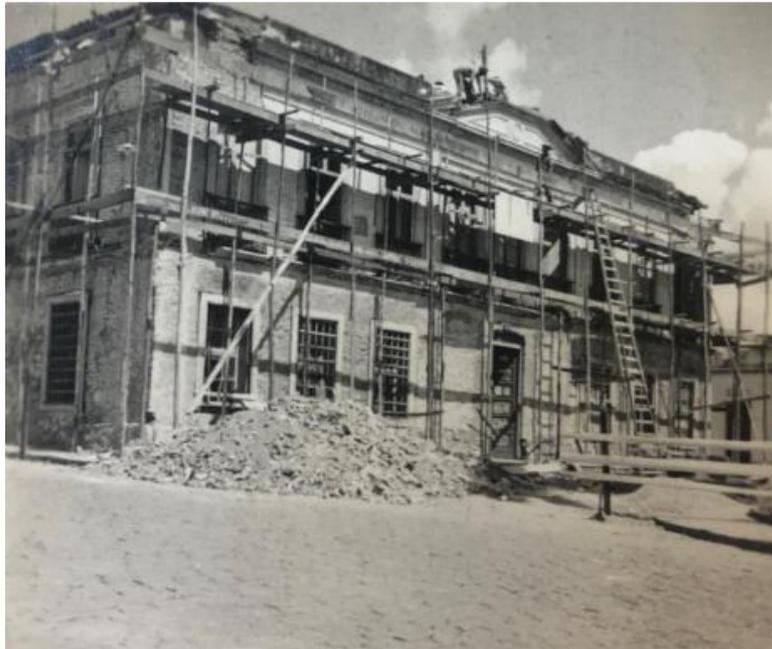
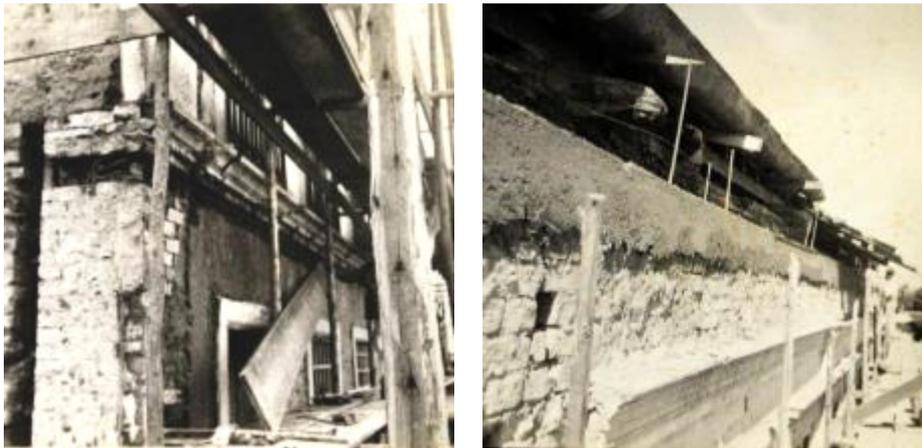
FIGURAS 8, 9 e 10

Na tomada geral, observar início da demolição da sineira. Acima, à esquerda, abertura do rasgo horizontal para inserção da viga em concreto, com retirada dos condutores embutidos e remoção dos revestimentos e ornatos apostos à fachada; e, à direita, execução de cinta de concreto no topo das paredes.

Constatamos, a partir do relato acima, que a utilização do concreto armado se deu por meio da inserção de uma viga no topo das paredes. Não são descritas, no entanto, as dimensões que estas peças teriam, ou ainda se os cunhais do edifício receberiam reforços por meio de pilares em concreto. Os demais itens também são vagos e não esclarecem suficientemente bem a respeito da intervenção: se seriam substituídas as calhas e condutores de águas pluviais por novos, a serem inseridos nos mesmos locais, ou se o “remanejamento das instalações” já seria indício da intenção de redistribuição dos elementos segundo uma nova lógica formal com a retomada dos beirais.

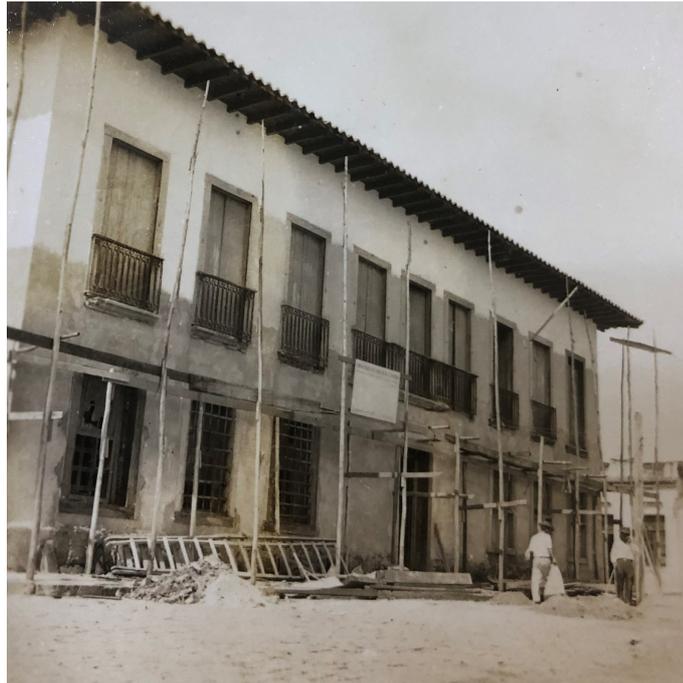
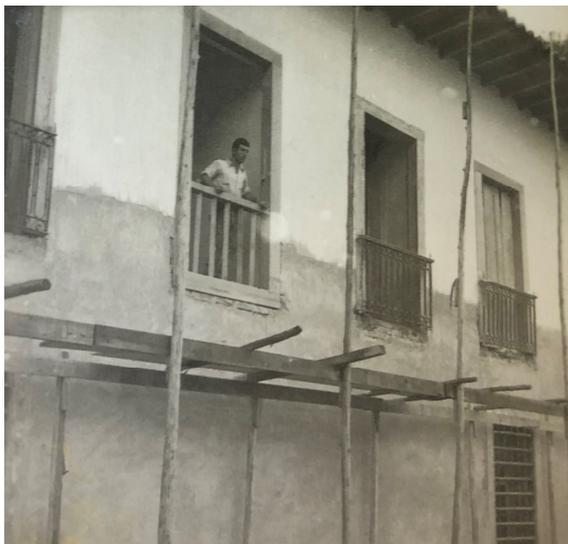
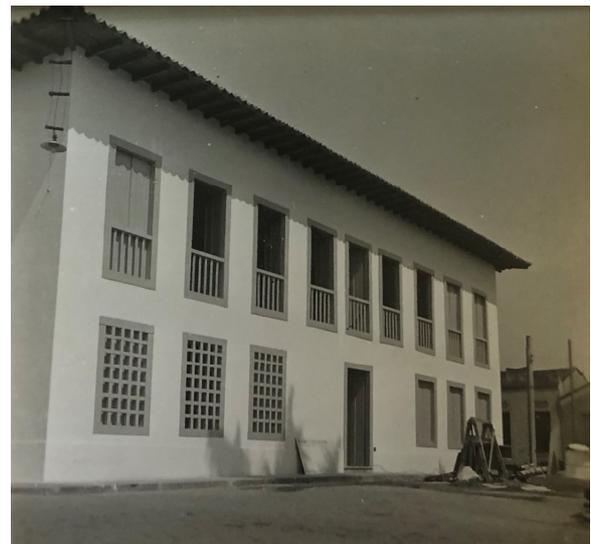
FIGURAS 12, 13 e 14

Aspecto geral da obra, foto para avaliação do ‘novo’ guarda-corpo em madeira, em 1960, e obra concluída em 1961

Além da substituição dos gradis em ferro por balaústres em madeira, e remoção tanto dos revestimentos externos, quanto da ornamentação aposta à fachada, foram demolidas a sineira e toda a extensão da platibanda para execução de novo beiral, com cachorros aparentes. Com relação ao tratamento das esquadrias, optou-se pela substituição dos vãos centrais em arco abatido, por uma única envasadura central em verga reta, no acesso térreo; pela remoção das

guilhotinas em vidro, por folhas cegas em madeira; e retirada das antigas grades de ferro das celas por elementos em madeira, à semelhança das grades internas encontradas. Internamente, além dos novos sanitários e da relocação da escada, foram removidas as paredes divisórias em pau-a-pique do pavimento superior e substituídos os forros considerados “recentes” pelo tipo saia e camisa¹⁰.
